Prüfung von Fugeneigenschaften eines Abdichtungs-systems zwischen Fenster und Baukörper im Neuzustand, sowie nach zeitraffender Kurzzeitbelastungen

Prüfbericht

Nr. 18-002553-PR02

Auftraggeber	Hermann Otto GmbH Otto Chemie Krankenhausstr. 14 83413 Fridolfing Deutschland
Produkt	Abdichtungssystem zwischen Fenster und Baukörper
Bezeichnung	Abdichtung innen / außen: OTTOSEAL® M 360 mit Hinterfüllschnur OTTOCORD PE-B2
Einbausituation / Randbedingungen	Hochlochziegelmauerwerk mit stumpfer Leibungsbildung. Wand inklusive Leibungsflächen mit Kalkzementputz verputzt. Einfügeliges Kunststofffenster 1230 mm x 1480 mm, mittig in der Mauerleibung. Befestigung und Lastabtragung zum Baukörper seitlich und oben über Rahmenschrauben und Tragklötze. Befestigungsabstände seitlich und oben ≤ 700 mm. Haftflächen am Mauerwerk mit OTTO Primer 1225 vorbehandelt. Prüfung ohne Fugenfüllung. Verarbeitung nach den Vorgaben des Auftraggebers.
Einsatzgebiet	Raumseitig luftdichter und außenseitig schlagregendichter Fugenabschluss zwischen Außenwand und Fenster bzw. Fenstertüren aus Kunststoff mit gleichwertiger Ausführung, wie oben beschrieben.

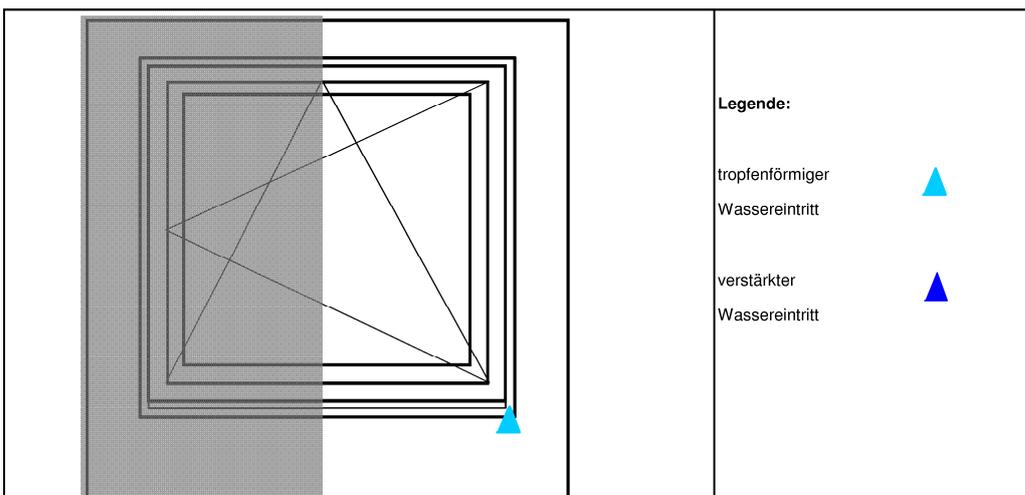
0 Wassereintritt über den unteren Eckbereich, seitlich und oben kein Wassereintritt.

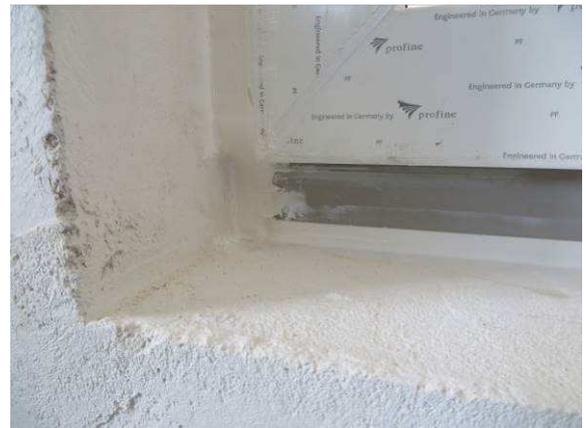
Bild 4
Eckausbildung der Abdichtung außen unten (nicht Bestandteil der Prüfung)

Der untere Anschluss war nicht Gegenstand der Prüfung.

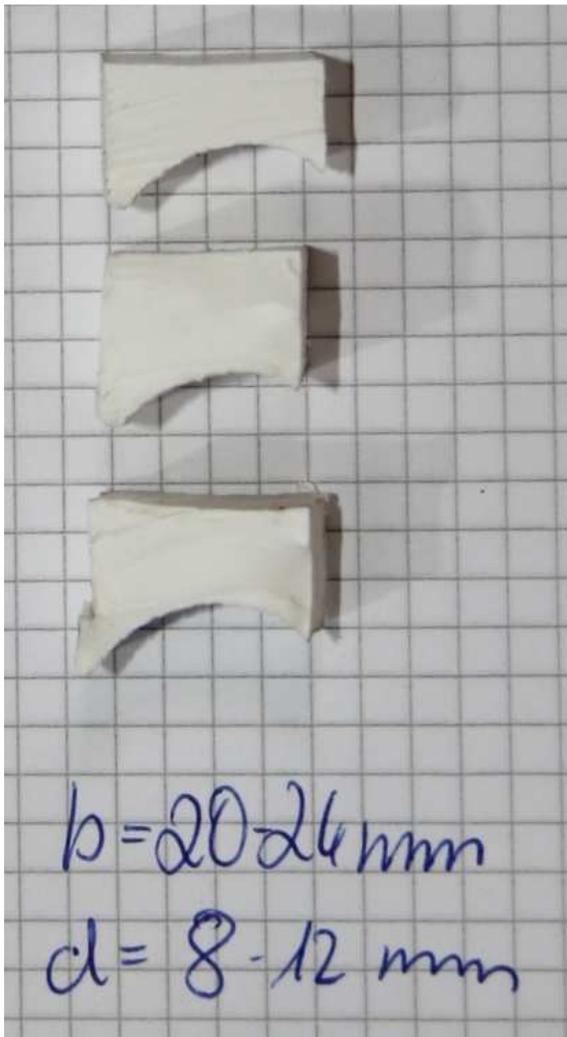
Bild 7
Probestücke der raumseitigen Abdichtung nach Demontage des Blendrahmens

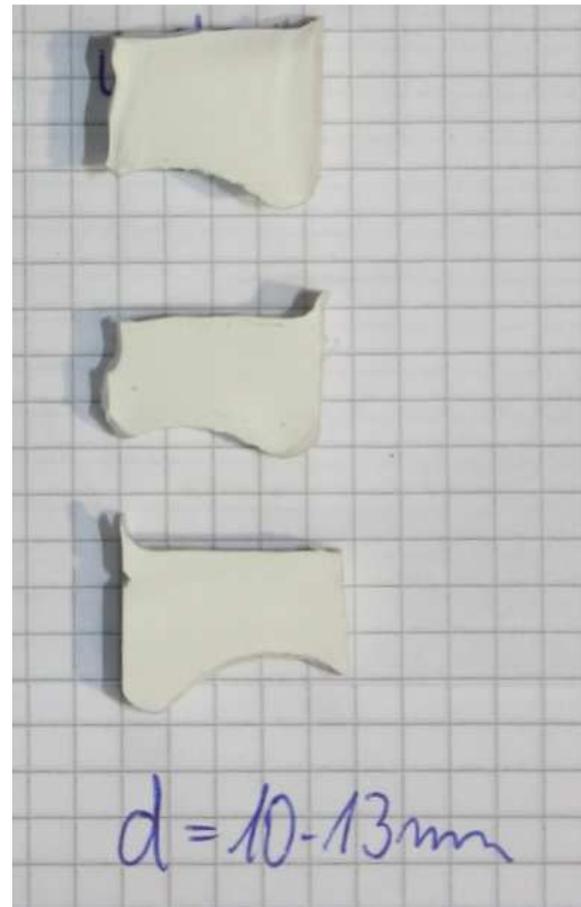
Bild 8
Probestücke der äußeren Abdichtung nach Demontage des Blendrahmens
