Prüfbericht Nr. 124848

Inhalt des Auftrags Prüfung der Luftdurchlässigkeit und Schlagregendichtheit vom Fugendichtungsband „OTTOTAPE Trio-BKA“ (Komponente Außen)

An imprägnierten Schaumkunststoffdichtungsbändern "OTTOTAPE Trio-BKA" (hier Komponente Außen), sollen folgende Prüfung nach DIN 18542 – Beanspruchungsgruppe BG 1 durchgeführt werden:

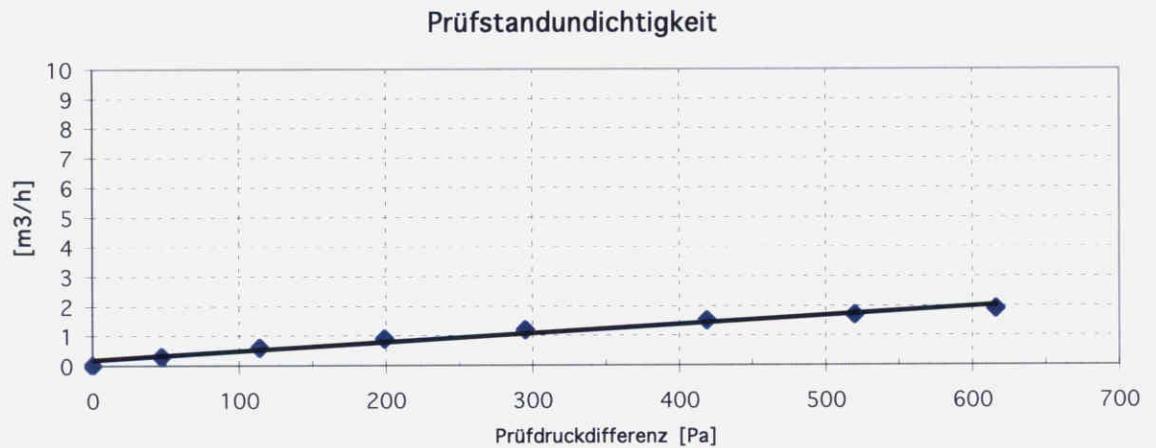
Diagramm 1: Grafische Darstellung der Prüfstandundichtigkeit (Längsfugen)

Zur Bestimmung der Prüfstandundichtigkeit wurden die Fugen mit den zwischen die Aluminium-Profile eingelegten Schaumkunststoffdichtungsbändern durch Klebeband, welches über die entsprechenden Aluminium-Profile geklebt wurde, abgedichtet. Nach Beanspruchung durch die drei Druckstöße von rd. 660 Pa wurde die Prüfstandundichtigkeit ermittelt (s. Tafel 1). Die Prüfstandundichtigkeit ist im Diagramm 1 grafisch dargestellt.

Die Ergebnisse der Prüfstandundichtigkeit und der Luftdurchlässigkeit sind in Tafel 1 zusammengefasst.

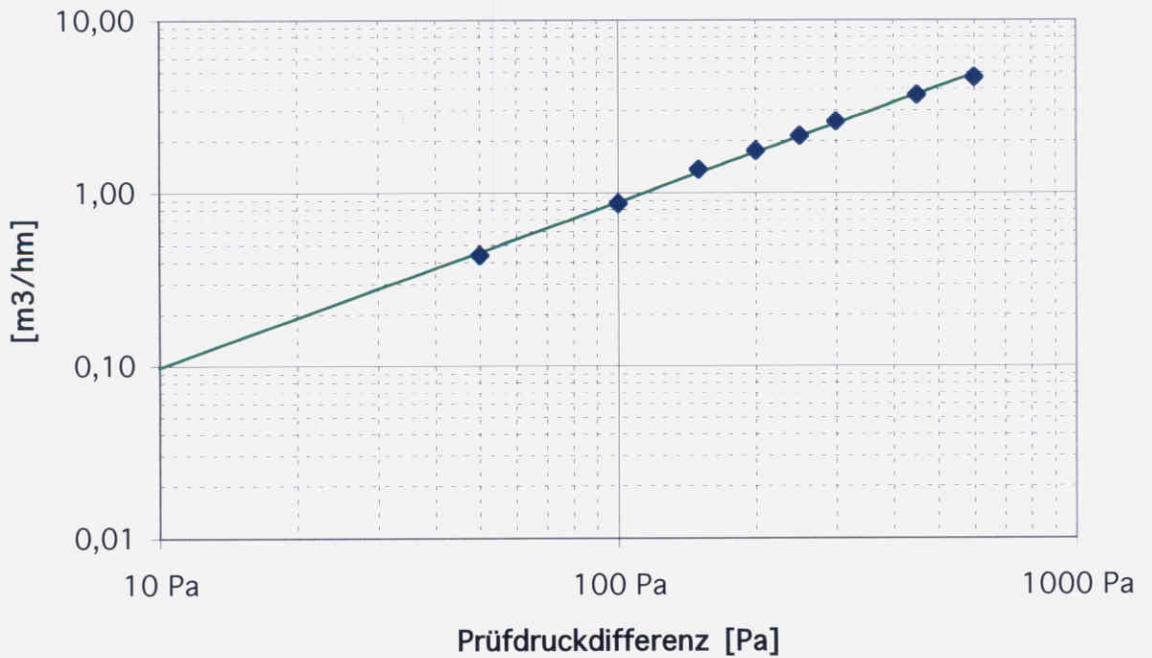
Diagramm 2a: Grafische Darstellung der längenbezogenen Luftdurchlässigkeit (Bandbreite 20 mm)

Die Prüfung der Luftdurchlässigkeit wurde wieder mit einer Anfangsbelastung durch 3 Druckstöße von rd. 660 Pa begonnen. Die sich anschließende zeitliche Abfolge der Druckstufen - bis 600 Pa in Stufen ansteigend - erfolgte nach DIN EN 1026, Abschn. 7.3 - positive Drücke. In den Diagrammen 2a u. 2b ist die auf Normalbedingungen ($T_0 = 293 \text{ K}$, $p_0 = 101,3 \text{ kPa}$) umgerechnete, längenbezogene Luftdurchlässigkeit (unter Abzug der Prüfstandundichtigkeit) gegen die Druckdifferenzen grafisch aufgetragen.

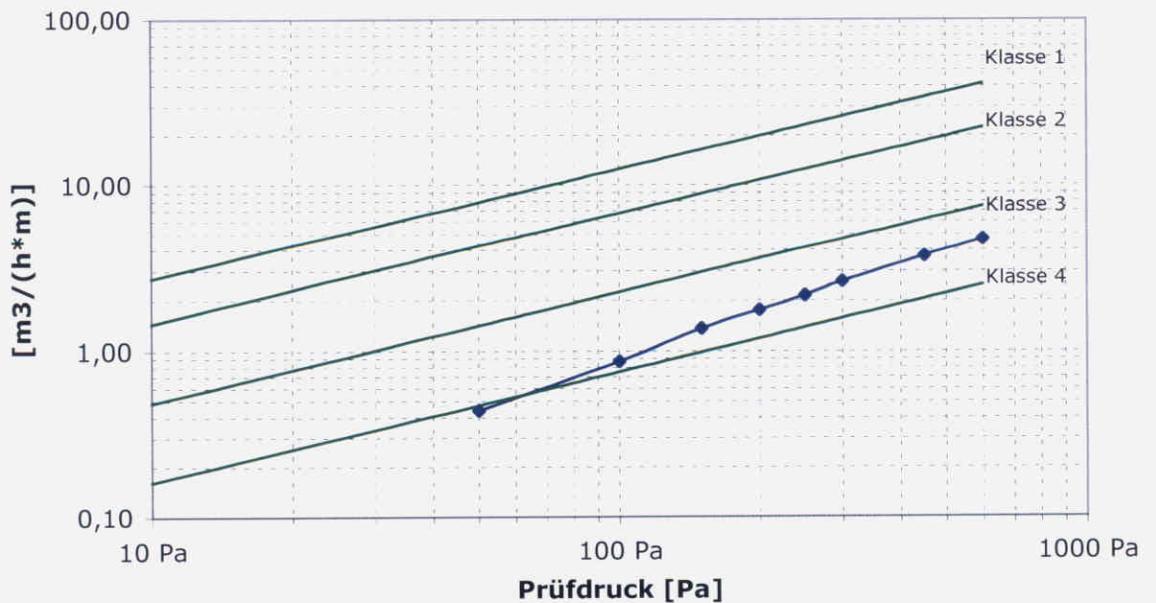
Diagramm 2b: Darstellung der längenbezogenen Luftdurchlässigkeit (Bandbreite 20 mm) und der Klassenobergrenzen nach DIN EN 12207

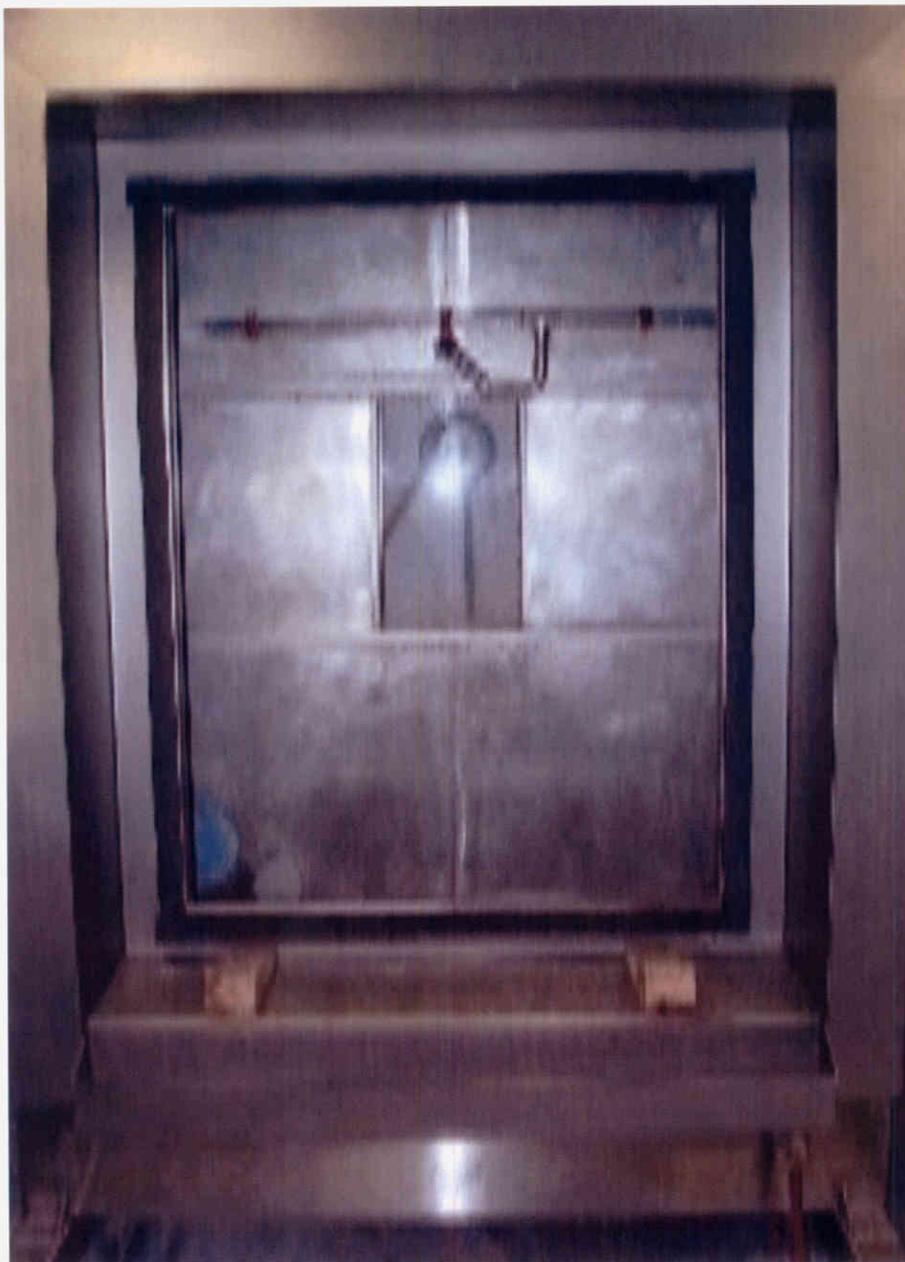
Bild 1: Offener Prüfstand ohne den eingesetzten Versuchskörper

Die Prüfeinrichtung besteht aus einem Kasten, Abmessungen s. Bild 1, mit einer Öffnung, vor der die Versuchskörper mit den eingebauten Proben montiert werden.

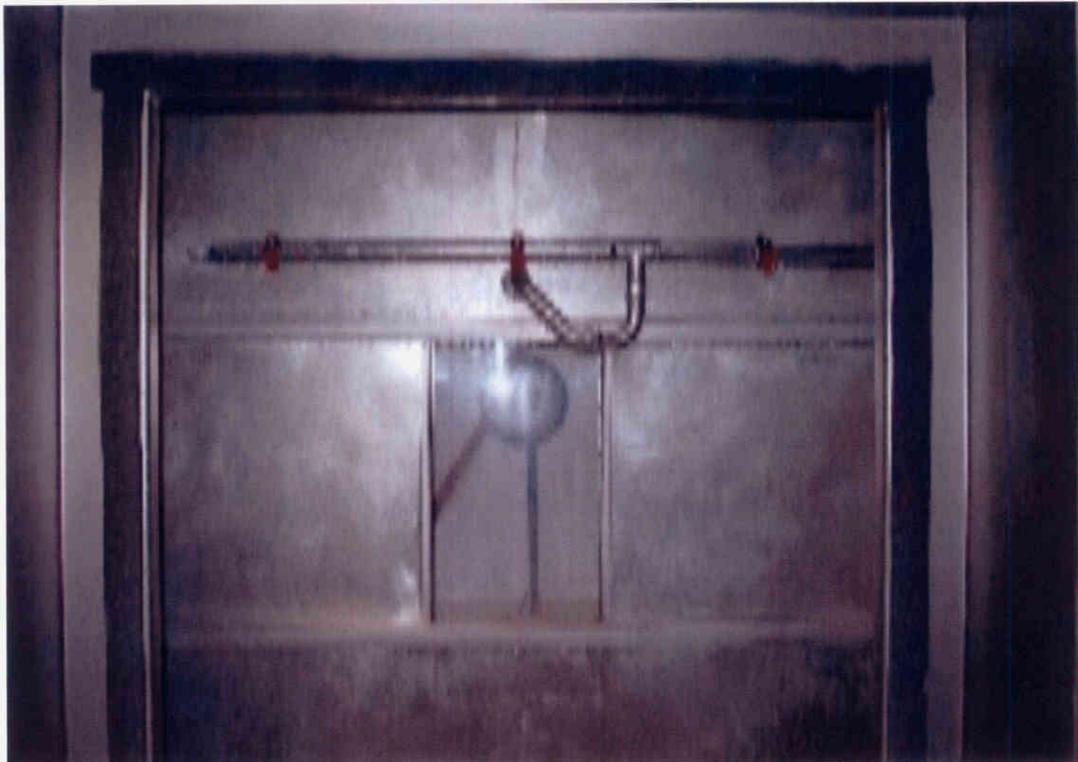
Bild 2: Offener Prüfstand mit Anordnung der drei wassersprühenden Düsen

Die Prüfkammer verfügt weiterhin über eine wassersprühende Einrichtung (Düsen). Die Lage der Düsen geht aus Bild 2 hervor. Die Prüfung des Vorhandenseins eines kontinuierlichen Wasserfilms auf der gesamten Prüffläche ist mittels einer Beleuchtung und Glasscheiben im Sprühraum des Beregnungsgeräts möglich.

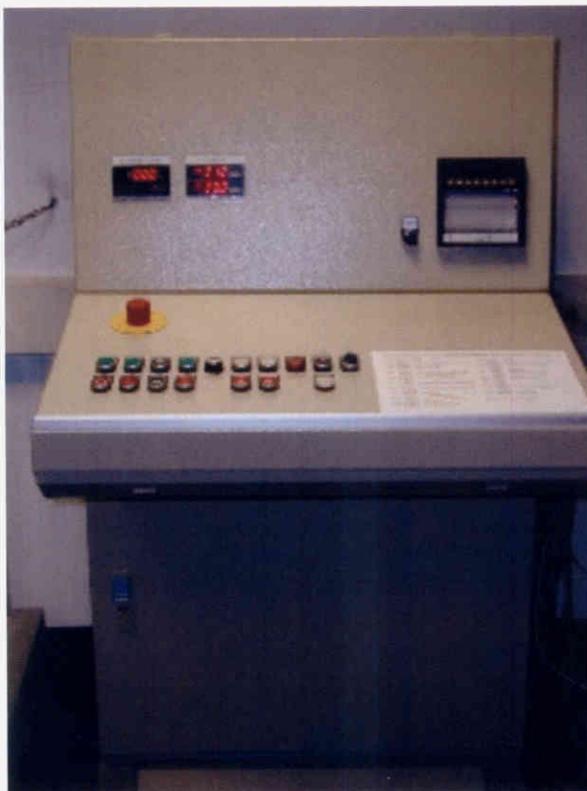
Bild 3a: Prüfstand-Steuerung
(Drucksteuerung)

Die Vorrichtung zur Erzeugung einer regulierbaren Luftdruckdifferenz zwischen dem Kammerinnenraum und der äußeren Umgebung, sowie Geräte zum Messen der Druckdifferenz und der zugeführten Luftmenge sind vorhanden (s. Bild 3a, 3b). Die Messgeräte zum Messen der zugeführten Luftmenge werden in regelmäßigen Abständen durch den Messgeräteher-

steller kalibriert. Die Luftdruckdifferenz wird digital angezeigt und über ein parallel geschaltetes U-Rohrmanometer kontrolliert.

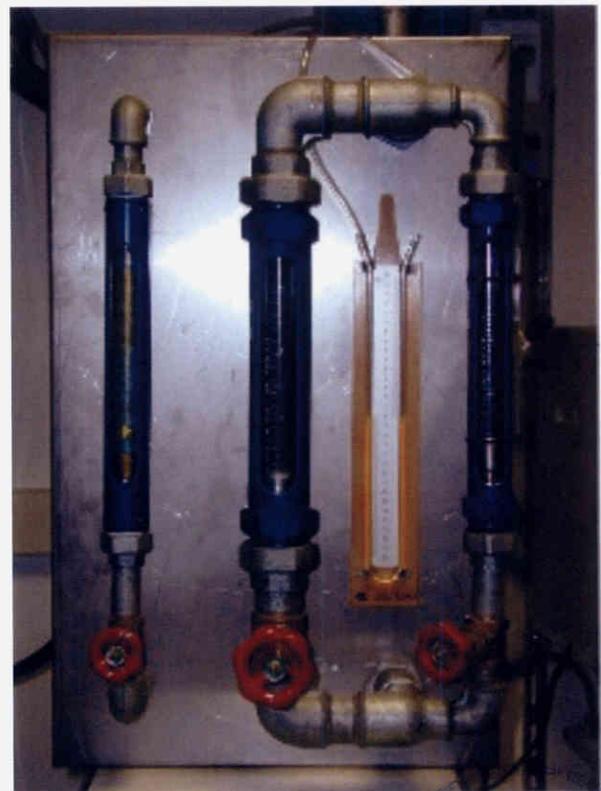
Bild 3b: Prüfstand-Steuerung
(Wasser- u. Luftmenge)

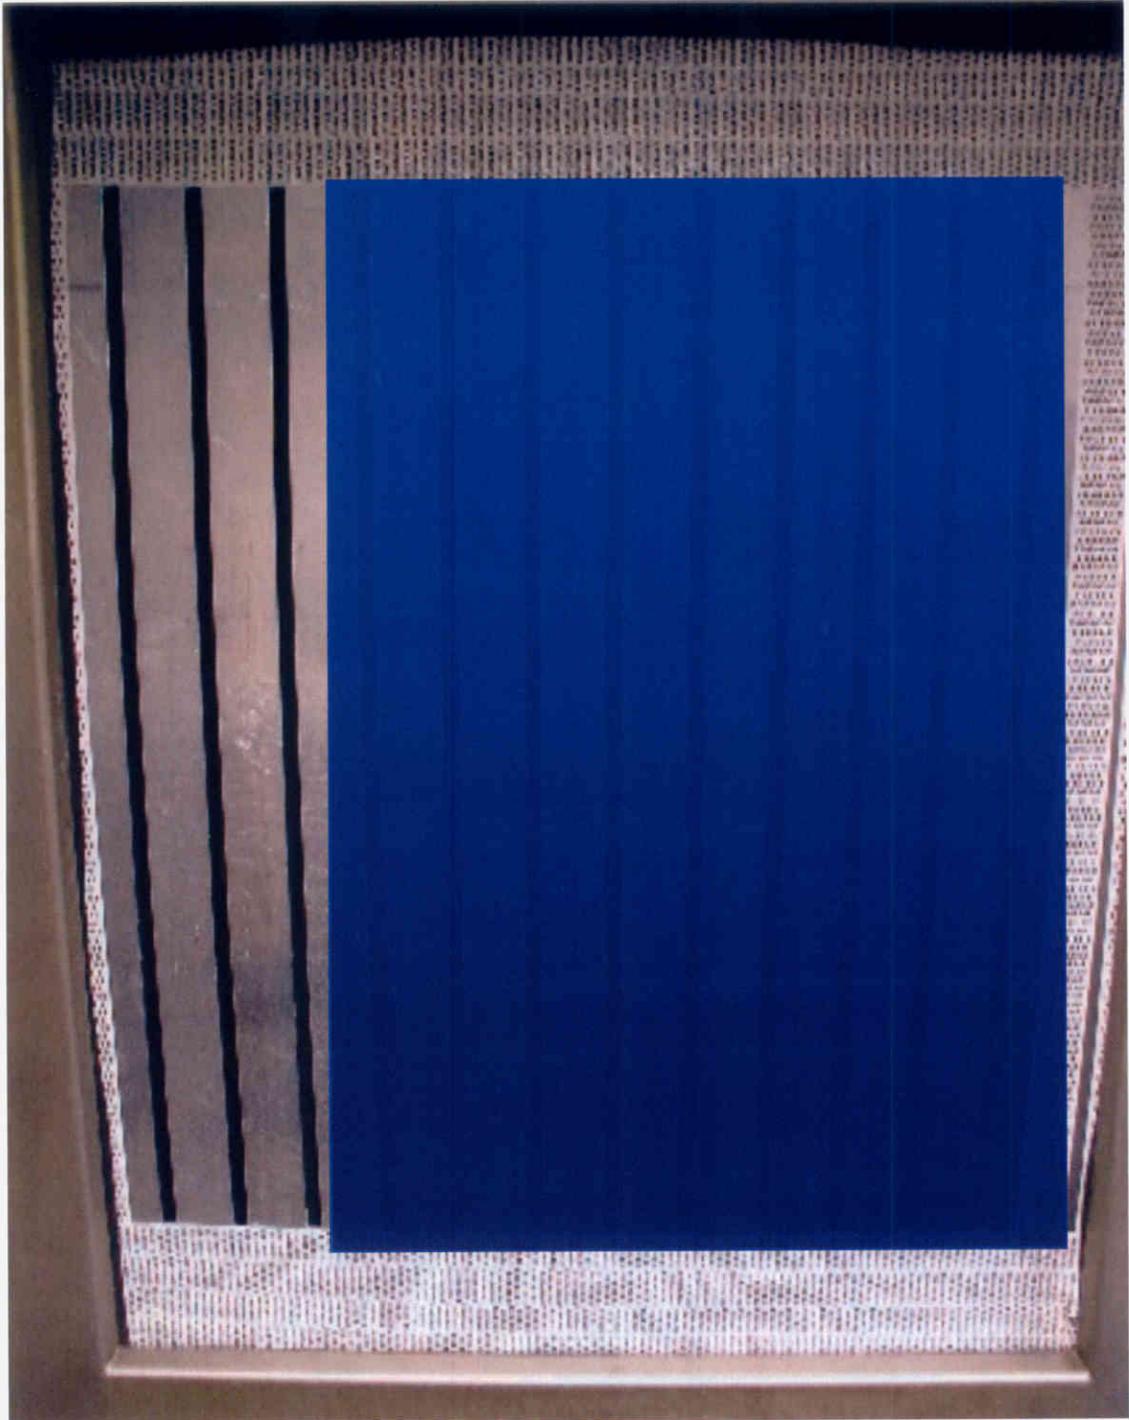
Bild 4: Versuchskörper bestehend aus Hohlkammerprofilen (Querschnitt 60 mm x 100 mm) mit dazwischen befindlichen Fugen, in denen die Fugenbandproben eingebaut sind. Die Zwischenräume werden durch Distanzstücke an den Enden auf die gewünschten Fugenbreiten eingestellt.

Von den 20 mm breiten Dichtband-Rollen wurden rd. 1,5 m lange Streifen abgewickelt und in die Fugen 1-3 zwischen parallel angeordnete, rechteckige Hohlkammer-Aluminium-Profile mit den Querschnittsabmessungen 60 mm x 100 mm eingebaut. Die mit starren, festen Distanzstücken eingestellte Fugenbreite betrug jeweils 15 mm (s. Bild 4 u. 5).

Der Versuchskörper wurde durch an den Enden der Profile angeordnete, zwei durch die Hohlkammerprofile und die Distanzstücke durchgeführte Gewindestangen zusammengeschaubt.

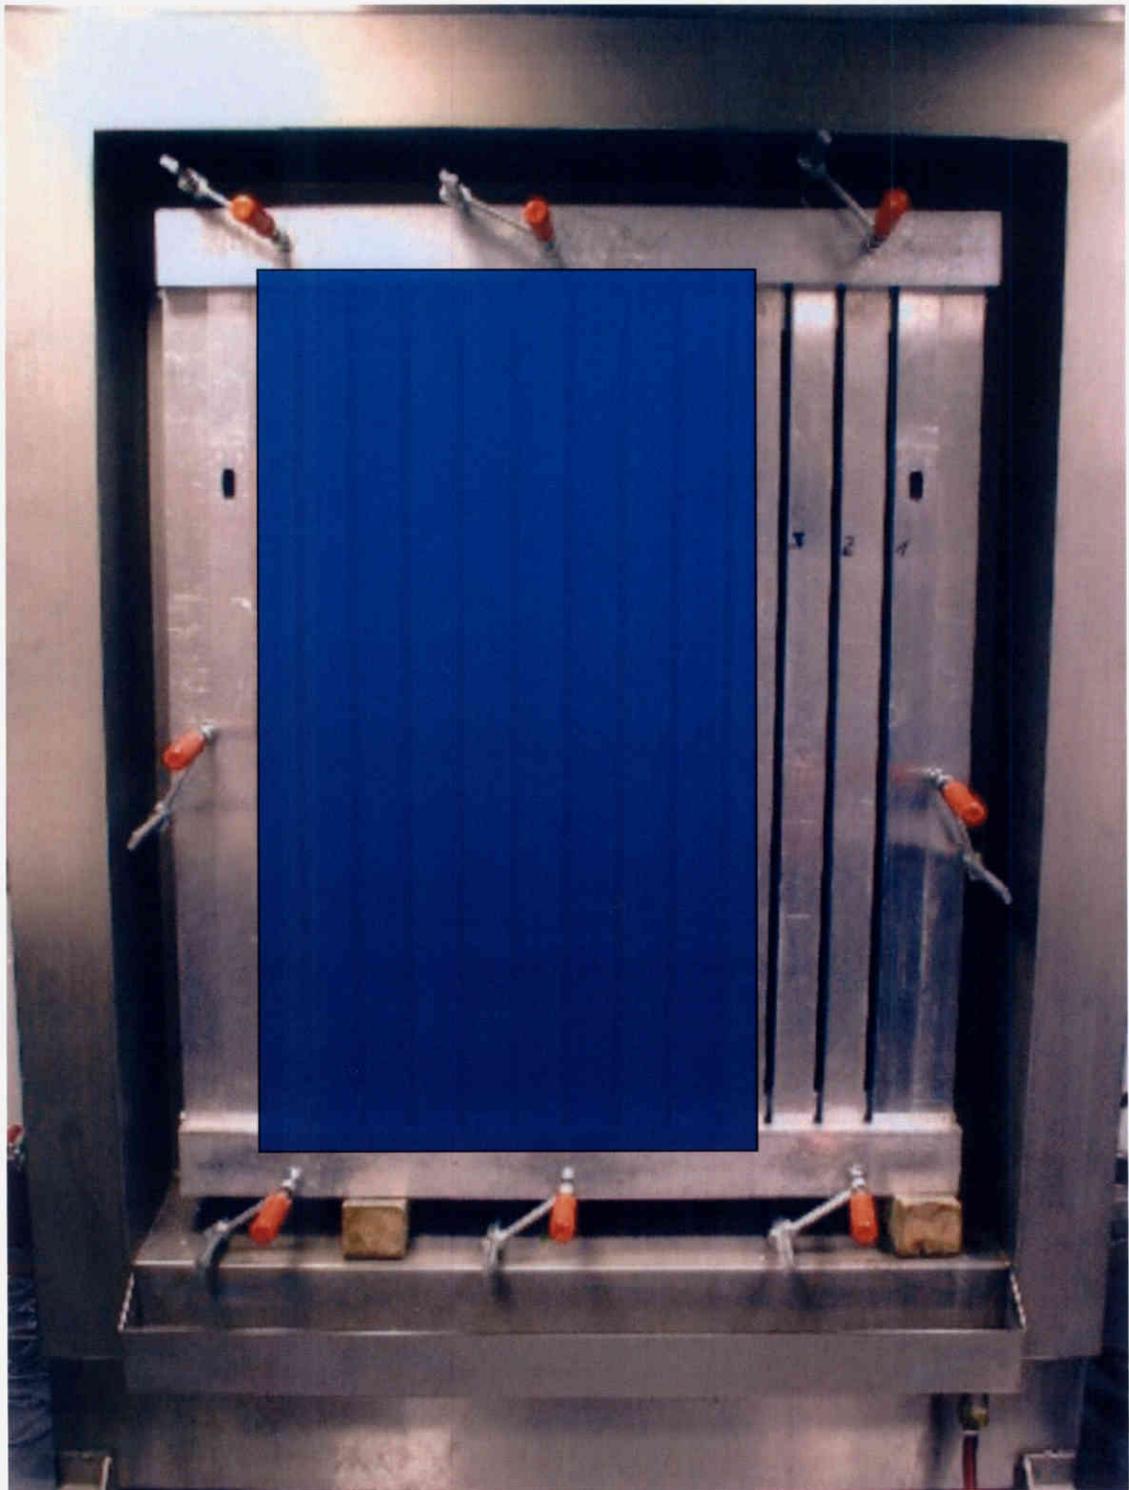
Bild 5: In den Versuchsstand eingebauter Prüfkörper (Längsfugen)
