Prüfbericht Nr. 124849

Auftraggeber Hermann Otto GmbH
Krankenhausstraße 14
83413 Fridolfing

Inhalt des Auftrags Prüfung der Luftdurchlässigkeit vom Fugendichtungsband
„OTTOTAPE Trio-BKA“ (Komponente Innen) nach DIN EN 1026

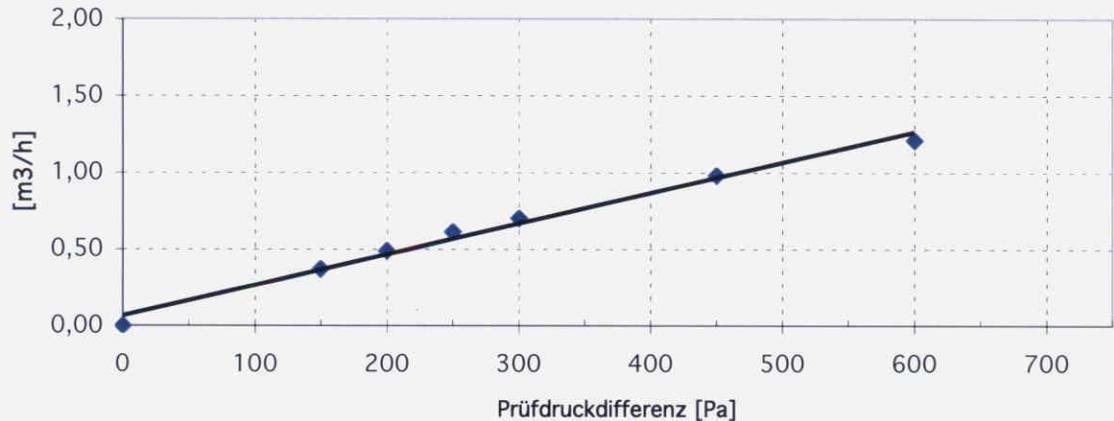
Diagramm 1: Grafische Darstellung der Prüfstandundichtigkeit (Längsfugen)

Zur Bestimmung der Prüfstandundichtigkeit wurden die Fugen mit den zwischen die Aluminium-Profile eingelegten Schaumkunststoffdichtungsbändern durch Klebeband, welches über die entsprechenden Aluminium-Profile geklebt wurde, abgedichtet. Nach Beanspruchung durch die drei Druckstöße von rd. 660 Pa wurde die Prüfstandundichtigkeit ermittelt (s. Tafel 1). Die Prüfstandundichtigkeit ist im Diagramm 1 grafisch dargestellt.

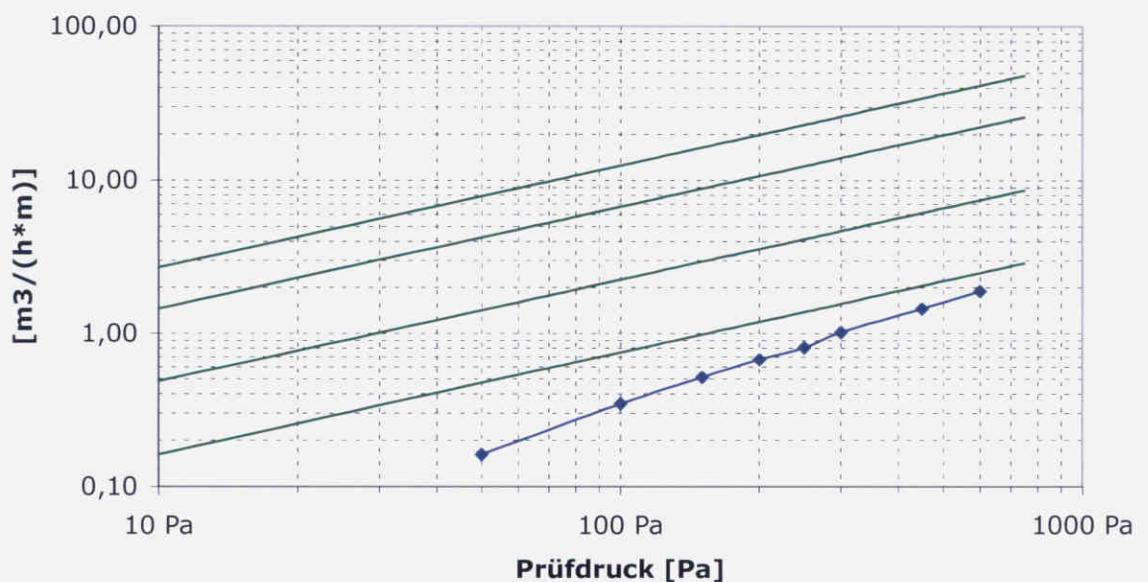
längenbezogene Luftdurchlässigkeit

Diagramm 2: Darstellung der längenbezogenen Luftdurchlässigkeit (Bandbreite 23 mm) und der Klassenobergrenzen nach DIN EN 12207

Zur Klassifizierung nach DIN EN 12207 darf die gemessene Luftdurchlässigkeit bezogen auf die Fugenlänge den oberen Grenzwert der entsprechenden Klasse (siehe Diagramm 2) nicht überschreiten.

Die hier gemessene Luftdurchlässigkeit überschreitet an keiner Stelle die nach DIN EN 12207 für die Klasse 4 festgelegten, oberen Grenzwerte beim jeweiligen Prüfdruck.

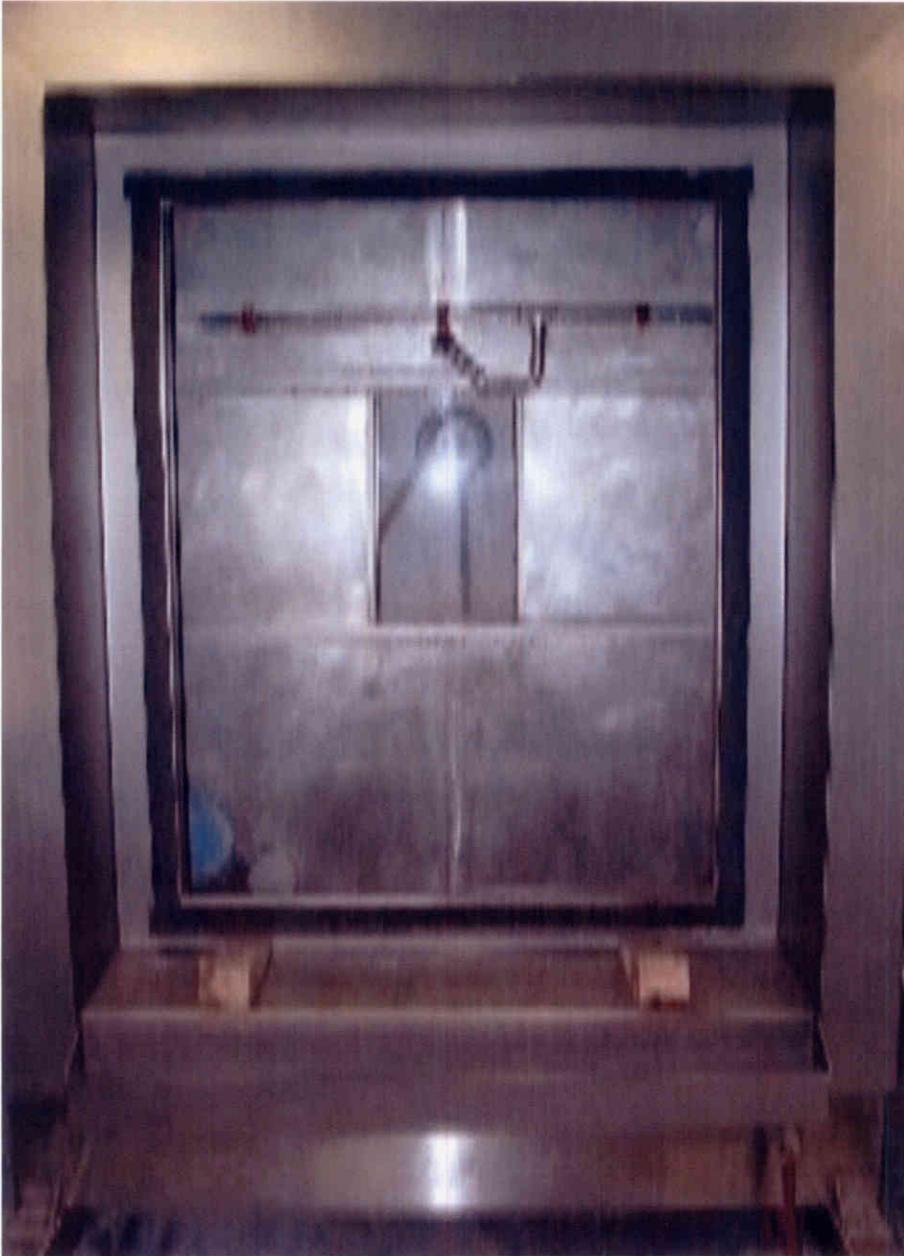
Bild 1: Offener Prüfstand ohne den eingesetzten Versuchskörper

Die Prüfeinrichtung besteht aus einem Kasten, Abmessungen s. Bild 1, mit einer Öffnung, vor der die Versuchskörper mit den eingebauten Proben montiert werden.

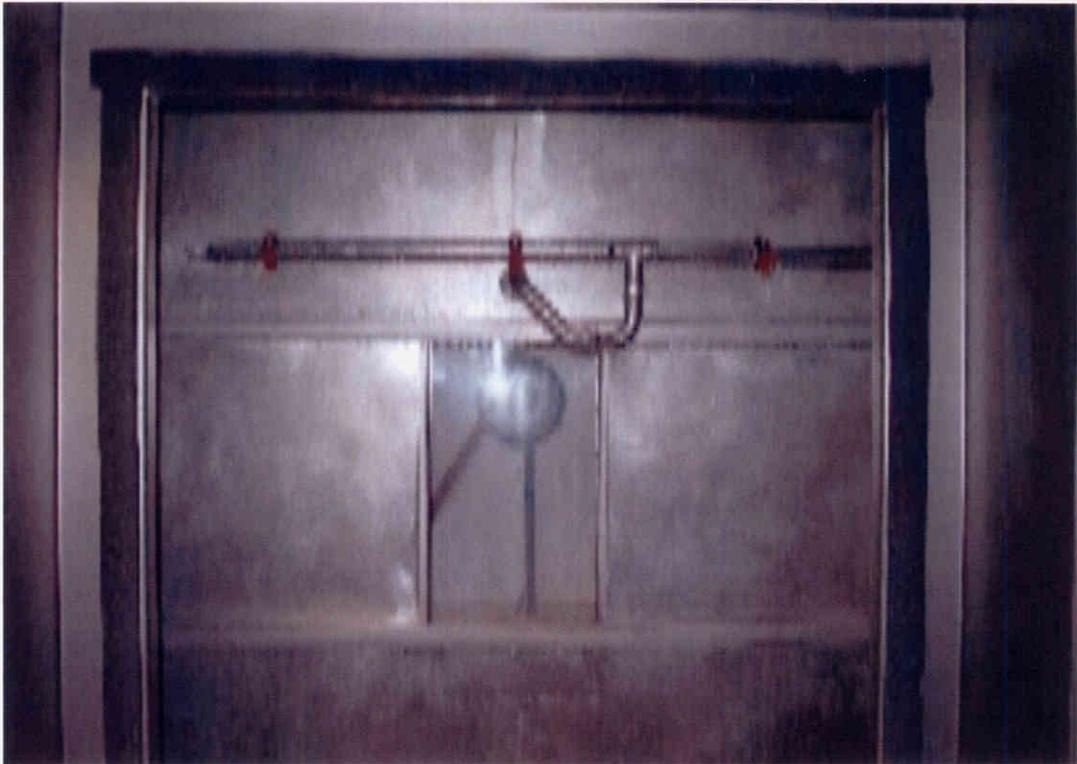
Bild 2: Offener Prüfstand mit Anordnung der drei wassersprühenden Düsen

Die Prüfkammer verfügt weiterhin über eine wassersprühende Einrichtung (Düsen). Die Lage der Düsen geht aus Bild 2 hervor. Die Prüfung des Vorhandenseins eines kontinuierlichen Wasserfilms auf der gesamten Prüffläche ist mittels einer Beleuchtung und Glasscheiben im Sprühraum des Beregnungsgeräts möglich.

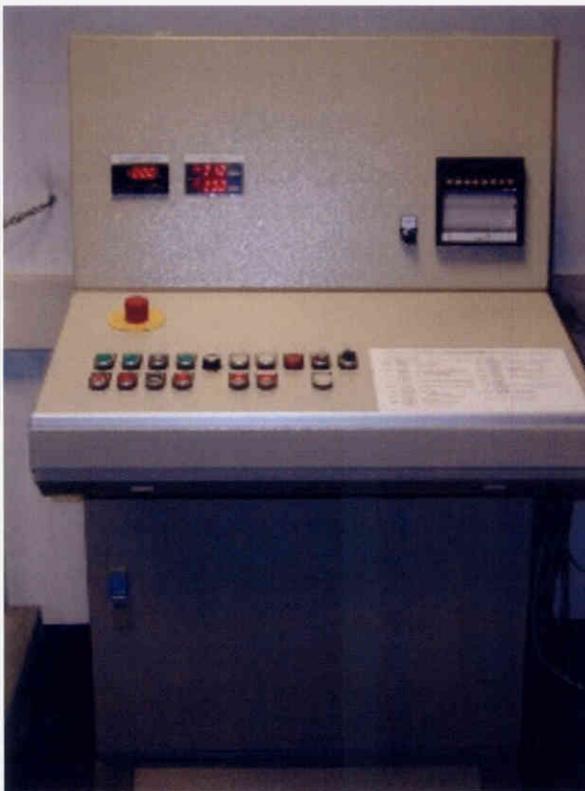
Bild 3a: Prüfstand-Steuerung
(Drucksteuerung)

Die Vorrichtung zur Erzeugung einer regulierbaren Luftdruckdifferenz zwischen dem Kammerinnenraum und der äußeren Umgebung, sowie Geräte zum Messen der Druckdifferenz und der zugeführten Luftmenge sind vorhanden (s. Bild 3a, 3b). Die Messgeräte zum Messen der zugeführten Luftmenge werden in regelmäßigen Abständen durch den Messgerätehersteller kalibriert. Die Luftdruckdifferenz wird digital angezeigt und über ein parallel geschaltetes U-Rohrmanometer kontrolliert.

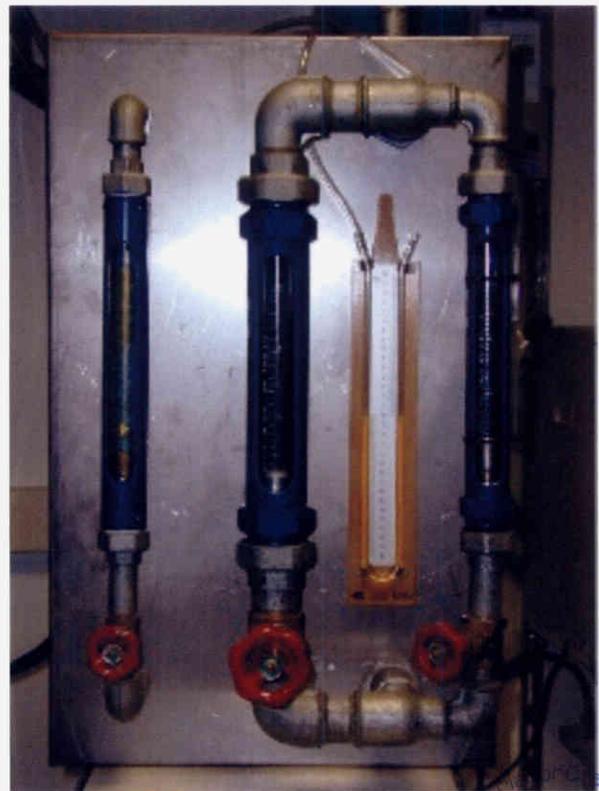
Bild 3b: Prüfstand-Steuerung
(Wasser- u. Luftmenge)

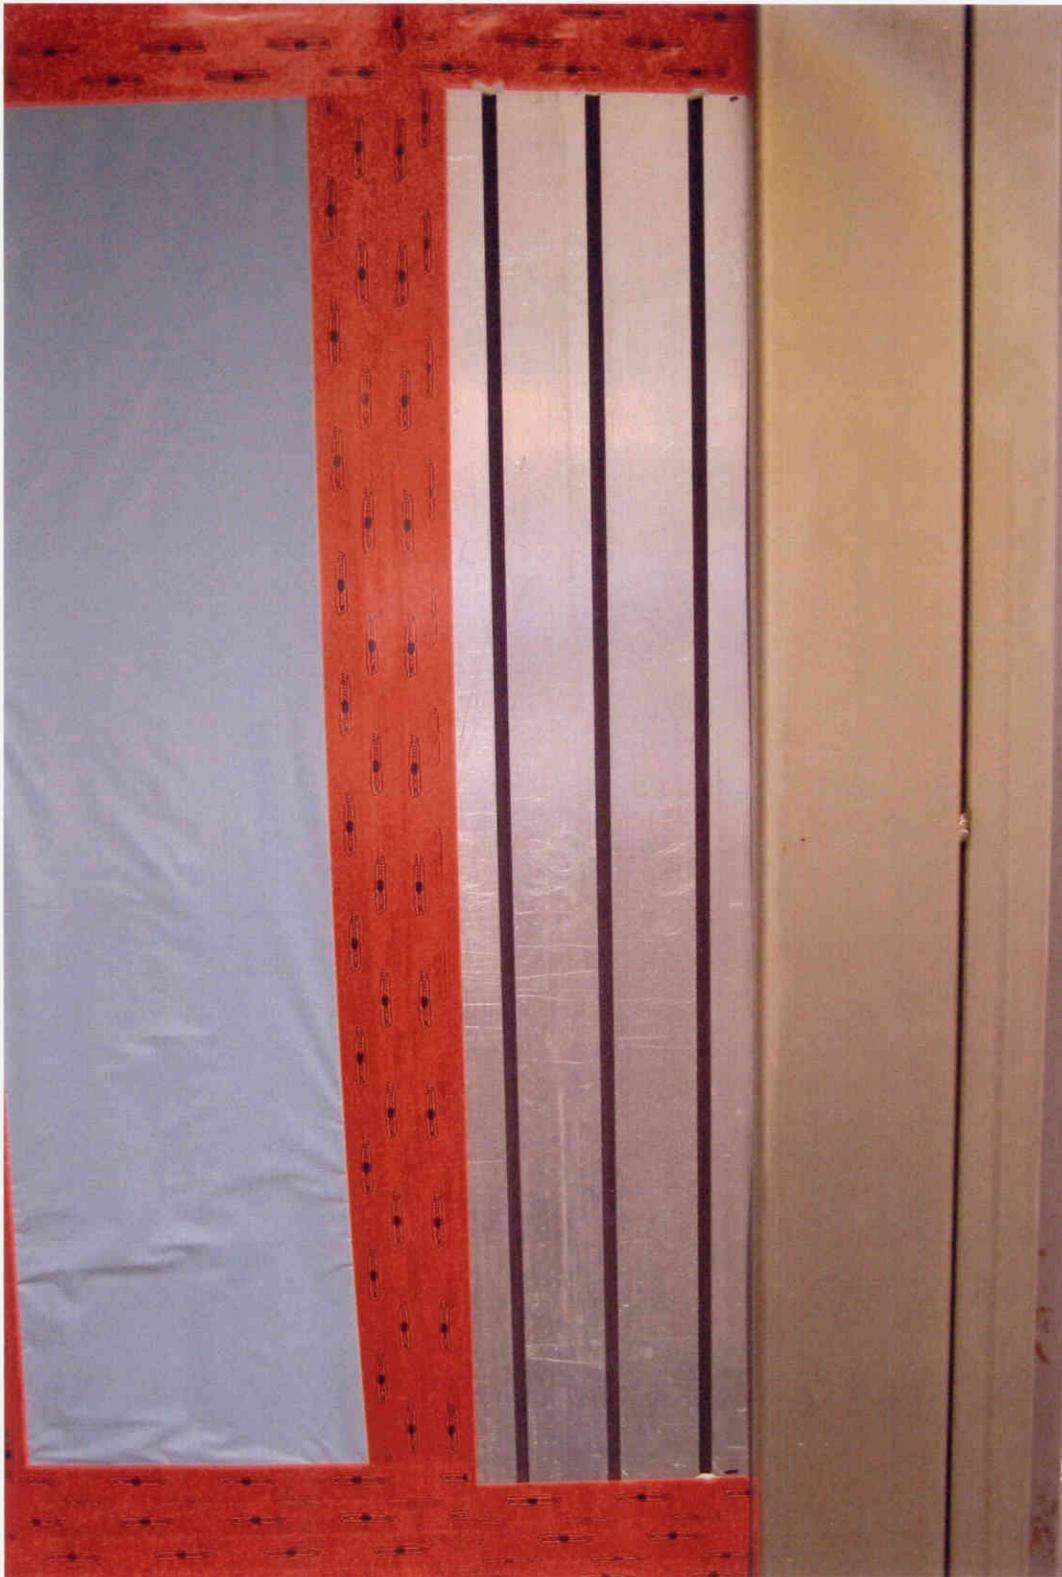
Bild 4: Versuchskörper bestehend aus Hohlkammerprofilen (Querschnitt 60 mm x 100 mm) mit dazwischen befindlichen 10 mm breiten Fugen, in denen die Fugendichtungs bänder eingebaut sind.

Von den 23 mm breiten Dichtband-Rollen wurden rd. 1,5 m lange Streifen abgewickelt und in die Fugen 1-3 zwischen parallel angeordnete, rechteckige Hohlkammer-Aluminium-Profile mit den Querschnittsabmessungen 60 mm x 100 mm eingebaut. Die mit starren, festen Distanzstücken eingestellte Fugenbreite betrug jeweils 10 mm (s. Bild 4 u. 5).

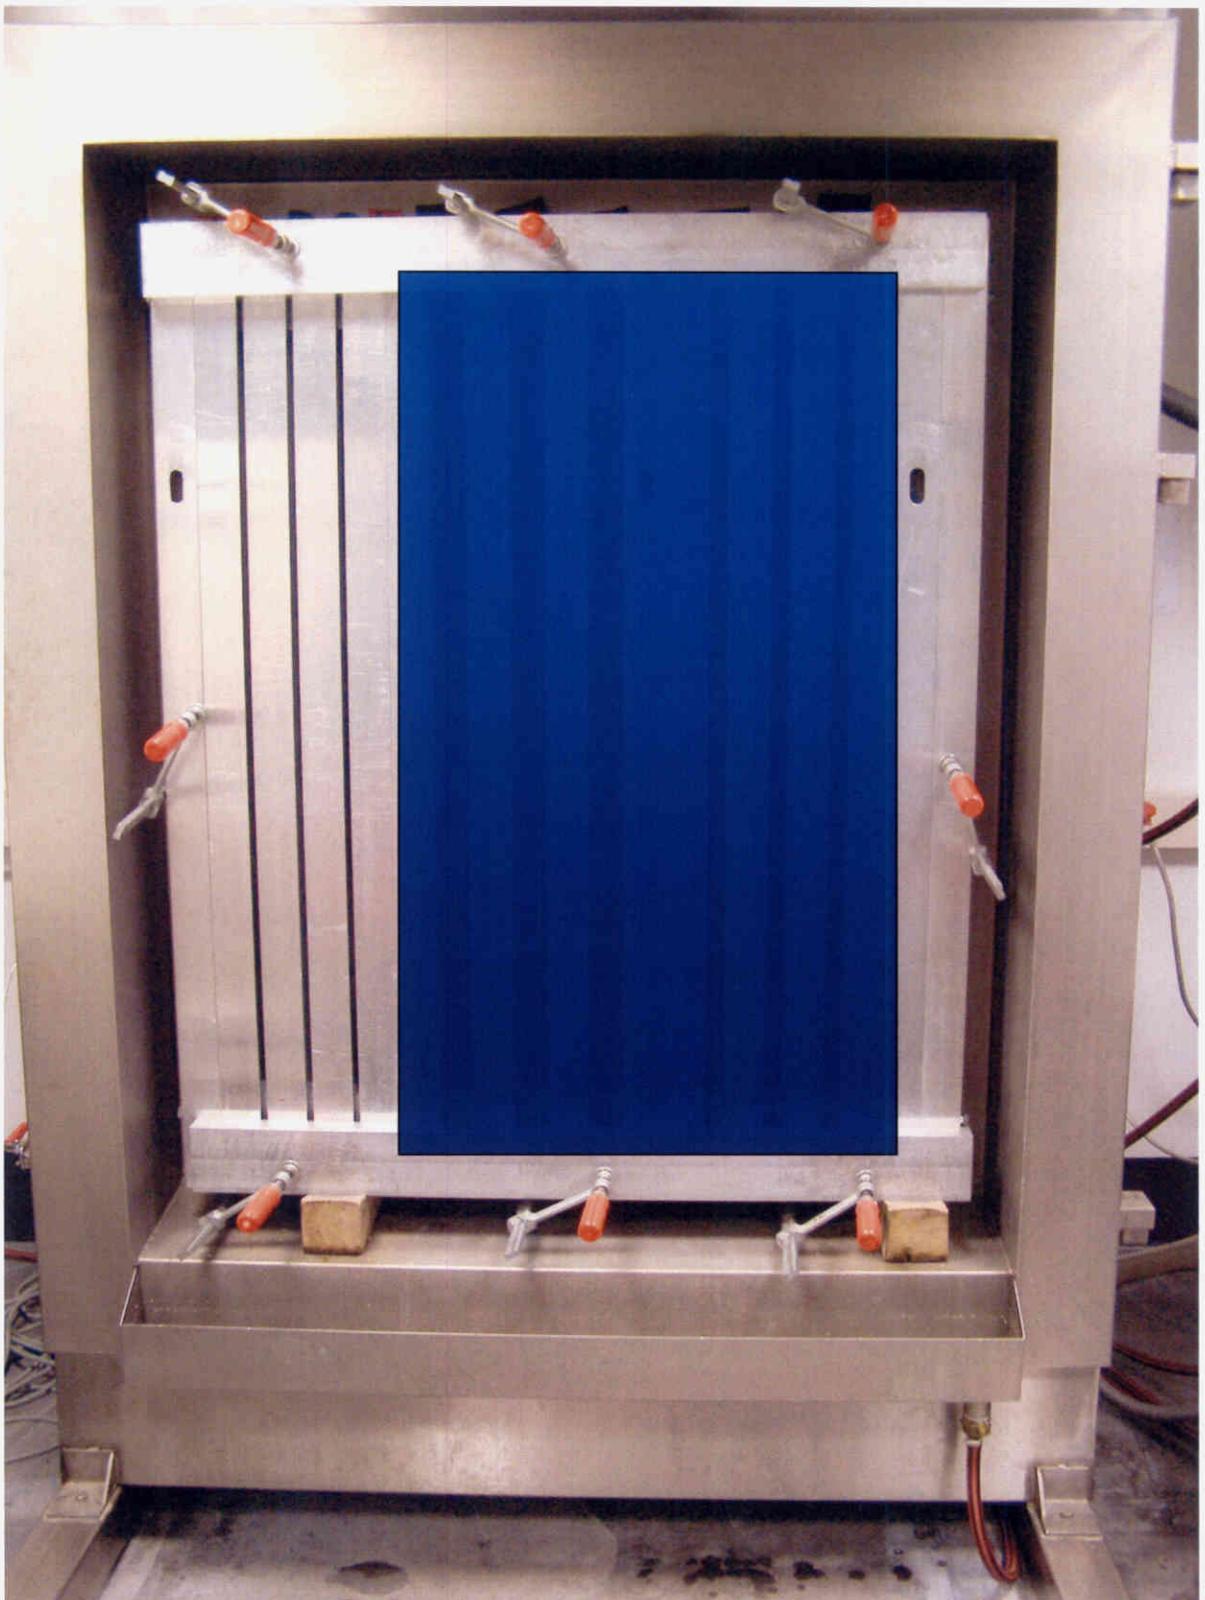
Bild 5: In den Versuchsstand eingebauter Prüfkörper (Längsfugen)
